КРАЙНИК Л.В., ВАТ “Укравтобуспром” (м. Львів)
ПОПОВИЧ В.В., Національний університет “Львівська політехніка”

ОПТИМІЗАЦІЯ КІНЕМАТИКИ ПЕРЕДНЬОЇ ПІДВІСКИ ТА КЕРМОВОГО КЕРУВАННЯ ШАСІ АВТОБУСА З ДВЕРМИ У ПЕРЕДНЬОМУ ЗВИСІ

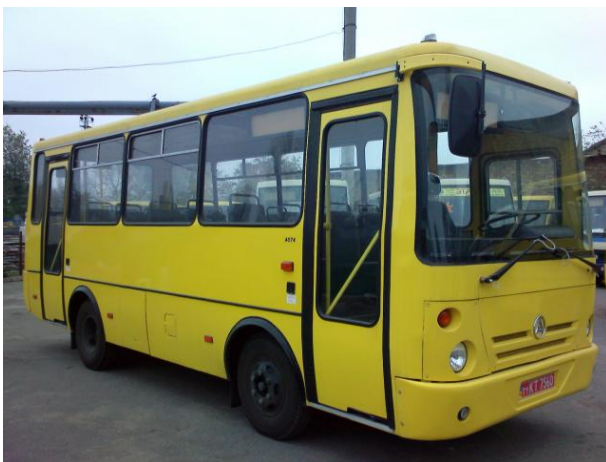
Рисунок 1 – Загальний вигляд автобуса моделі А074

Розглянемо опис автобуса такого типу (модель А074, розробленого ВАТ “Укравтобуспром”). Автобус (рис. 1) призначений для перевезення пасажирів приміськими та міськими маршрутами. Кузов автобуса встановлений на рамі шасі.

Каркас кузова зварений з труб прямокутного профілю. Двоє одностулкових дверей з пневмоприводом розташовані в передньому та задньому звисі автобуса. Кількість крісел для пасажирів – 20, а максимально допустима кількість пасажирів – 41. Робоче місце водія відокремлене від салону. Габаритні розміри автобуса: довжина – 7190 мм, ширина – 2240 мм, висота – 2840 мм. Балка переднього моста – кована
